**Contrôle par thermographie
infrarouge sur les installations
électriques
le 6 mai 2003**

DURELEC

ALNAGA

THERMOGRAPHIE INFRAROUGE ELECTRIQUE

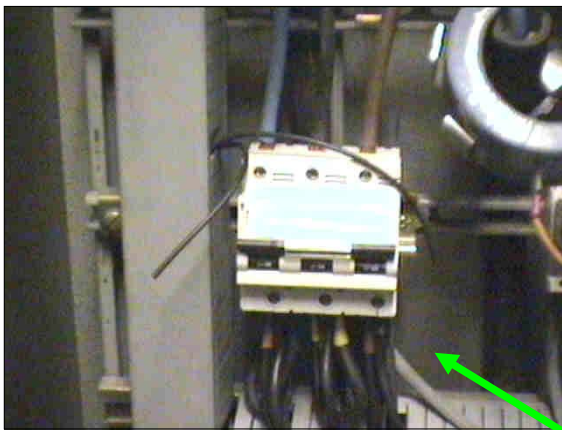
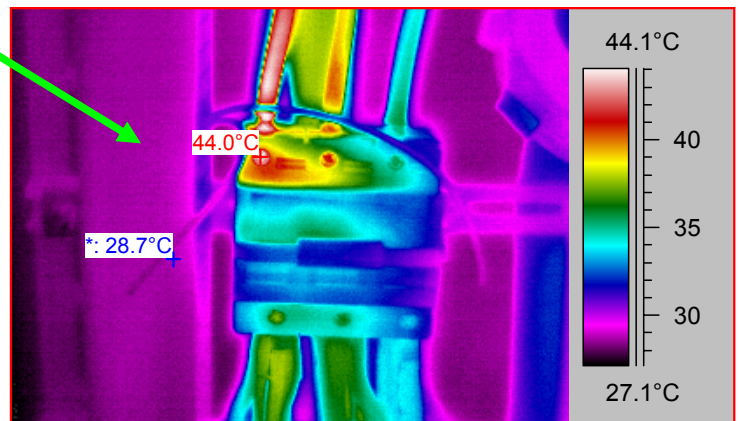
Photo visible N° : 2
Photo **IR** ou **UV** N° : D0506-01.img
Conformement au suivi ISO 9002

Disj 120

Echauffement du câble de droite.
Intensité mesurée: 60/50/30
Si l'intensité mesurée est à 50% la T° peut monter à 88° à 100% de charge.

Degré d'urgence d'intervention : 3
Intensité estimée (ou mesurée) : 50 %
Simulation par le calcul à I² = 100% : 88 °C
(Conformement à la Directive APSAD D19)

Revoir le serrage et nettoyage du câble. .

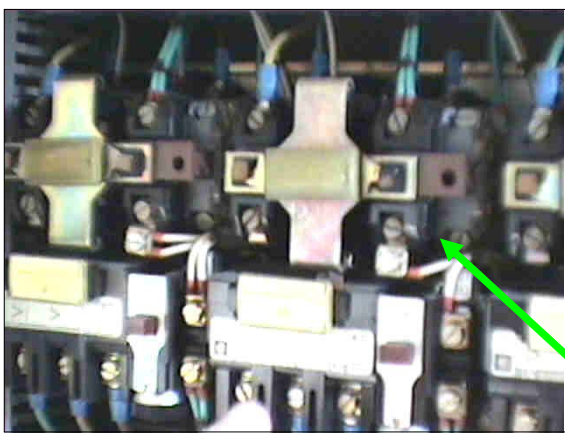
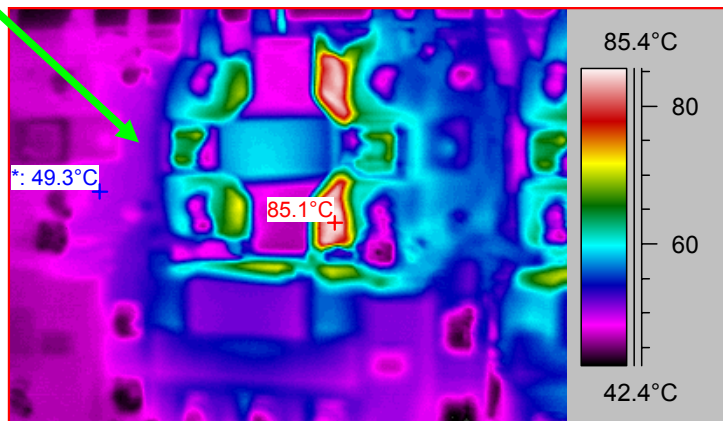
Photo visible N° : 3
Photo **IR** ou **UV** N° : D0506-03.img
Conformement au suivi ISO 9002

Cont 2° de la gauche

Echauffement du contacteur au niveau de la bobine ou des contacts.

Degré d'urgence d'intervention : 4
Intensité estimée (ou mesurée) : 100 %
Simulation par le calcul à P² = 100% : 85 °C
(Conformement à la Directive APSAD D19)

A surveiller et prévoir le remplacement éventuel.

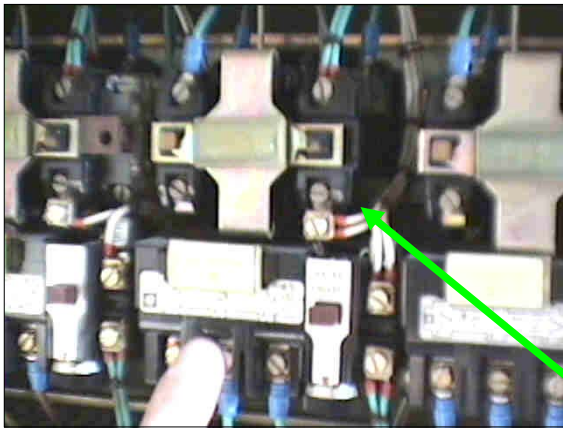
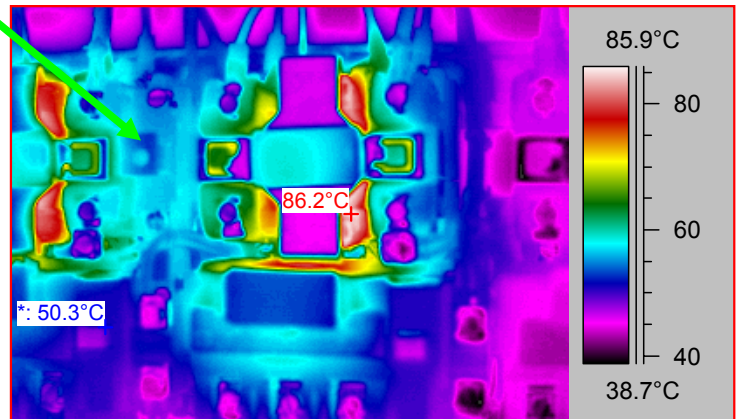
Photo visible N° : 6
Photo **IR** ou **UV** N° : D0506-05.img
Conformement au suivi ISO 9002

Cont 3° de la gauche

Echauffement du contacteur au niveau de la bobine ou des contacts.

Degré d'urgence d'intervention : 3
Intensité estimée (ou mesurée) : 100 %
Simulation par le calcul à P² = 100% : 86 °C
(Conformement à la Directive APSAD D19)

A surveiller et prévoir le remplacement éventuel.

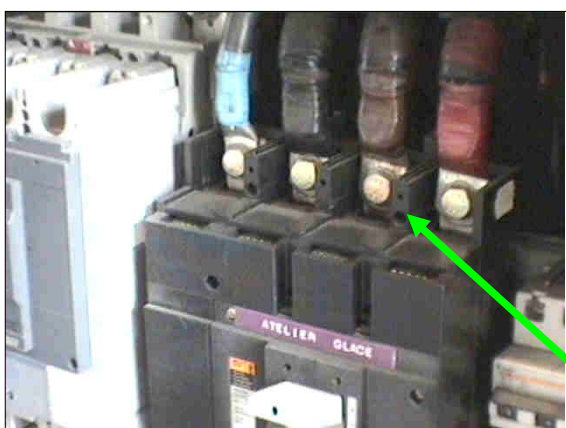
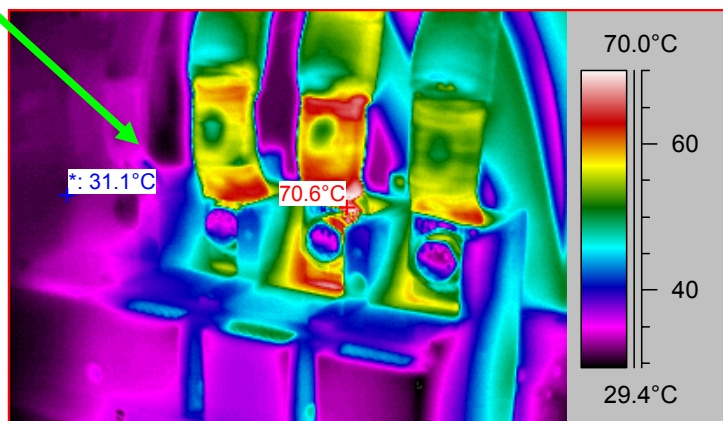
Photo visible N° : 8
Photo **IR** ou **UV** N° : D0506-07.img
Conformement au suivi ISO 9002

Disj 630

Echauffement de la phase marron à 70° sur la cosse.

L'estimation est à 70% de charge.

A 100% de charge la T° peut monter à 100°

Degré d'urgence d'intervention : 3

Simulation par le calcul à P² = 100% : 101 °C

Revoir la cosse et le serrage sur le disjoncteur. Il est possible également que le contact soit fatigué sur cette phase.

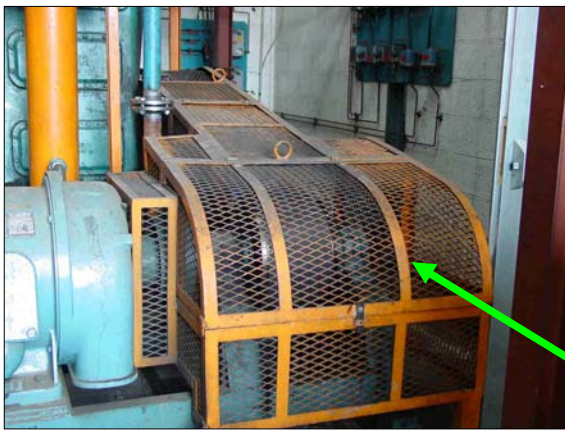
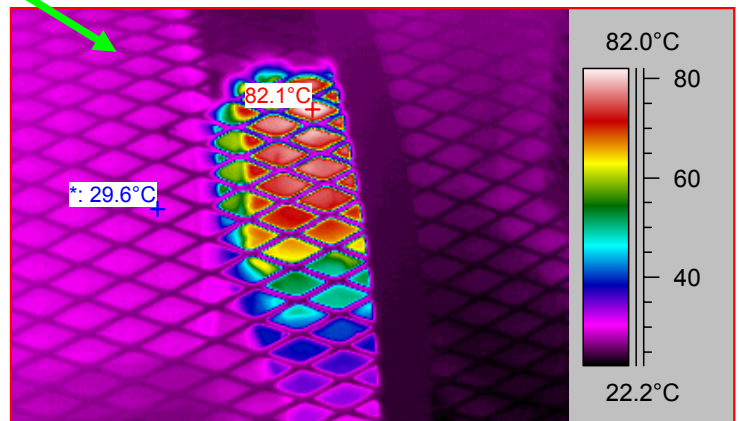
Photo visible N° : 1508
Photo **IR** ou **UV** N° : D0506-13.img
Conformement au suivi ISO 9002

Palier droit

Pour information
Echauffement important du palier droit.

Degré d'urgence d'intervention : 3
Intensité estimée (ou mesurée) : 100 %
Simulation par le calcul à I² = 100% : 82 °C
(Conformement à la Directive APSAD D19)

Prévoir alignement et surveillance.

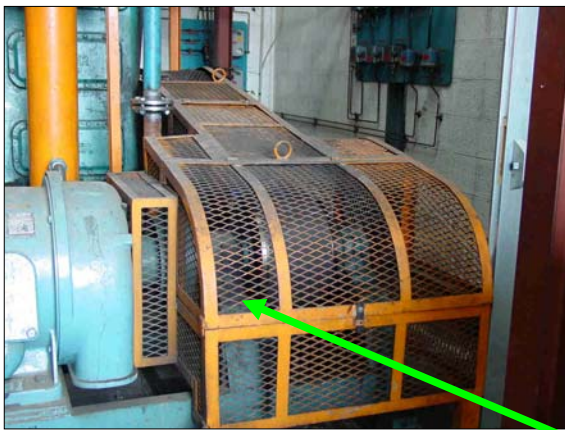
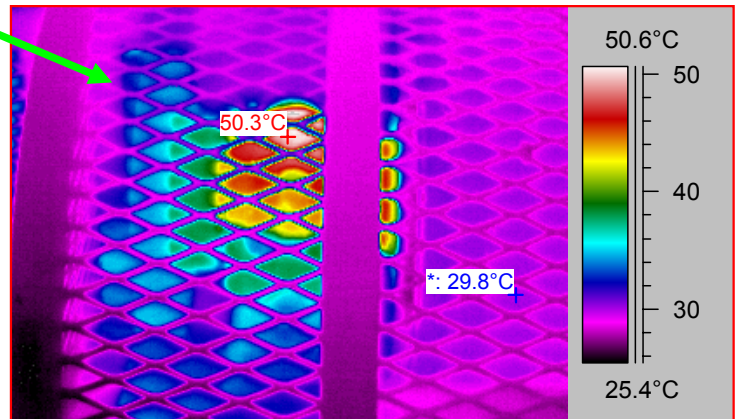
Photo visible N° : 1508
Photo **IR** ou **UV** N° : D0506-15.img
Conformement au suivi ISO 9002

Palier gauche

Pour information.
En comparaison de la page précédente, la
température est à 50°

Degré d'urgence d'intervention : 3
Intensité estimée (ou mesurée) : 100 %
Simulation par le calcul à P² = 100% : 50 °C
(Conformement à la Directive APSAD D19)

A surveiller également.

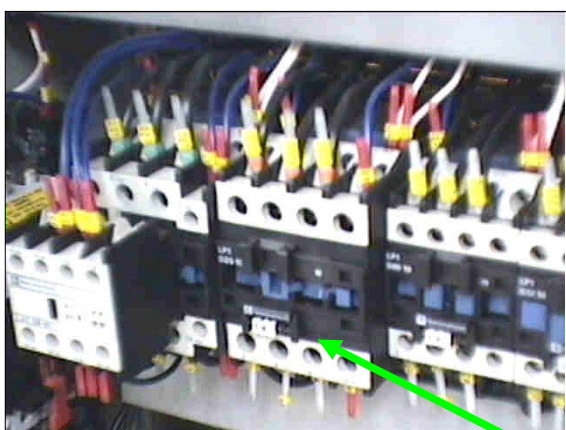
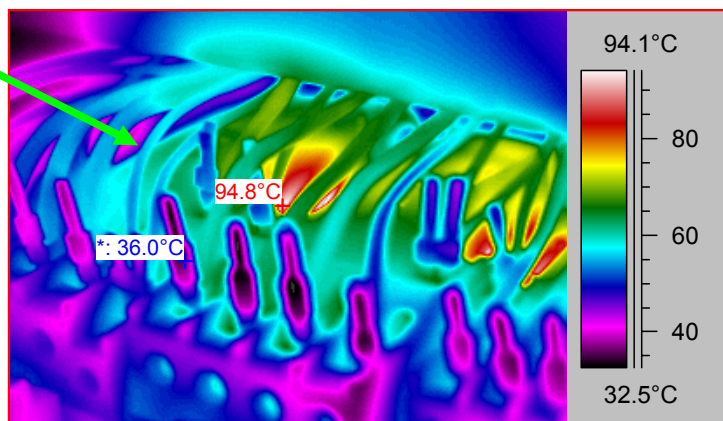
Photo visible N° : 18
Photo **IR** ou **UV** N° : D0506-17.img
Conformement au suivi ISO 9002

Partie centrale
Armoire Asco
Contacteur KM1

Echauffement au niveau de la bobine et éventuellement des contacts.

Degré d'urgence d'intervention : 2
Intensité estimée (ou mesurée) : 100 %
Simulation par le calcul à P = 100% : 95 °C
(Conformement à la Directive APSAD D19)

Prévoir le remplacement.

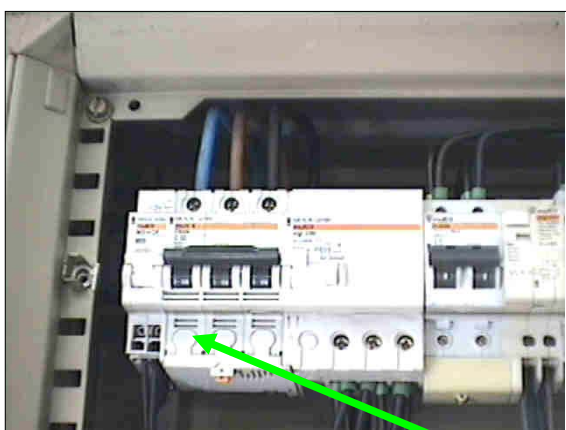
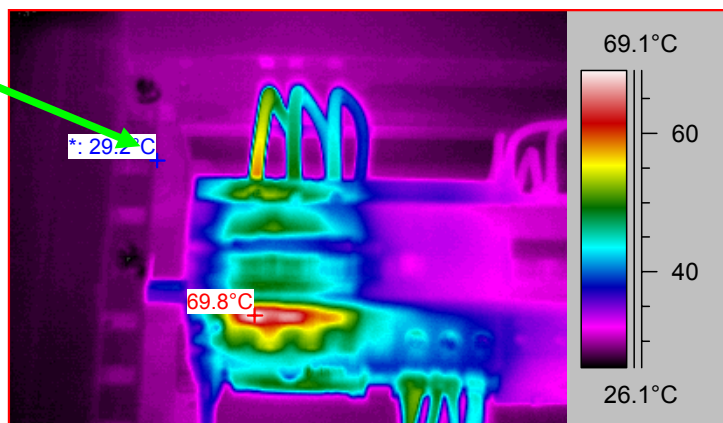
Photo visible N° : 22
Photo **IR** ou **UV** N° : D0506-21.img
Conformement au suivi ISO 9002

**Partie centrale 18
Pompes/ écl Droit
Disjoncteur**

Echauffement au niveau du contact.
Si la charge est de 70% (I mesurée 31/20/20)
la T peut atteindre 100° à 100% de charge.

Degré d'urgence d'intervention : 3
Intensité estimée (ou mesurée) : 70 %
Simulation par le calcul à P² = 100% : 100 °C
(Conformement à la Directive APSAD D19)

**A surveiller et éventuellement prévoir le remplacement.
Un équilibrage des phases est à faire également.**

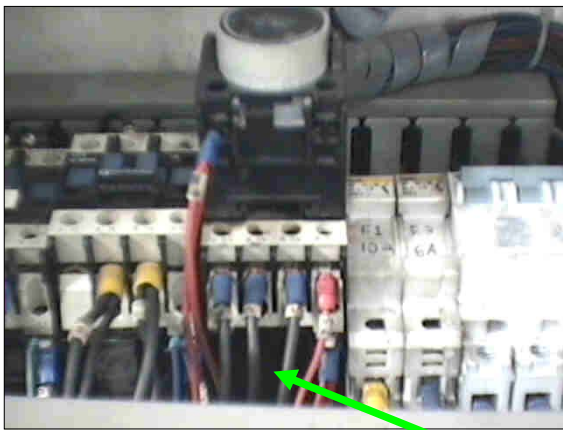
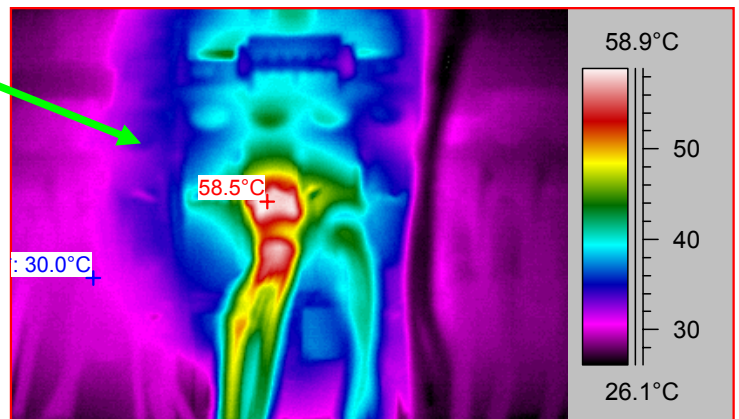
Photo visible N° : 24
Photo **IR** ou **UV** N° : D0506-23.img
Conformement au suivi ISO 9002

Contacteur Fil 14

Echauffement à la sortie du contacteur sur le fil 14.

Degré d'urgence d'intervention : 3
Intensité estimée (ou mesurée) : 80 %
Simulation par le calcul à P = 100% : 73 °C
(Conformement à la Directive APSAD D19)

Revoir le serrage et le sertissage.

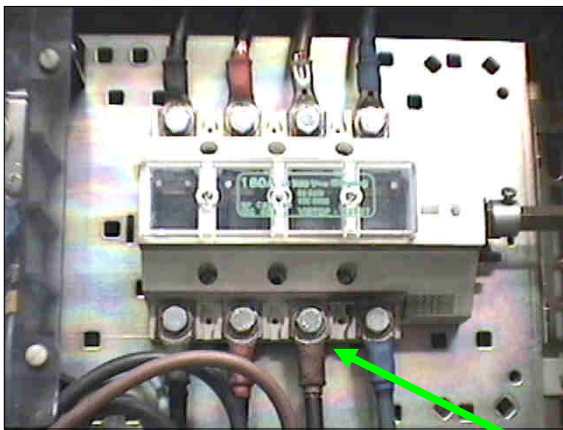
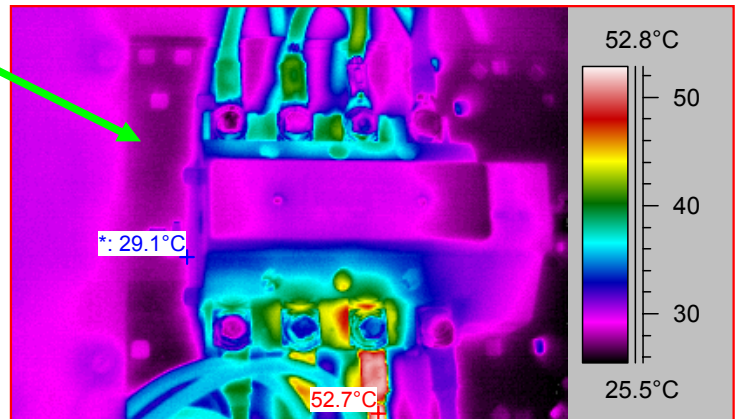
Photo visible N° : 26
Photo **IR** ou **UV** N° : D0506-25.img
Conformement au suivi ISO 9002

Sectionneur

Echauffement de la sortie sur le câble marron (trace d'échauffement en plus). Lors de la prise de vue nous avons mesuré 117 A sur la phase et avons estimé la puissance à 60%.

Degré d'urgence d'intervention : 3
Intensité estimée (ou mesurée) : 60 %
Simulation par le calcul à $I^2 = 100\%$: 88 °C
(Conformement à la Directive APSAD D19)

Revoir le sertissage et le serrage du câble.

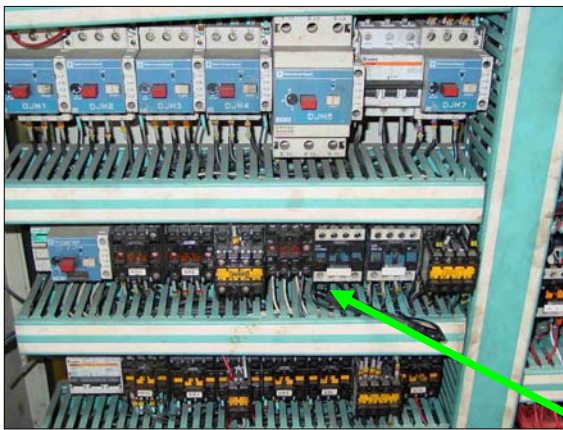
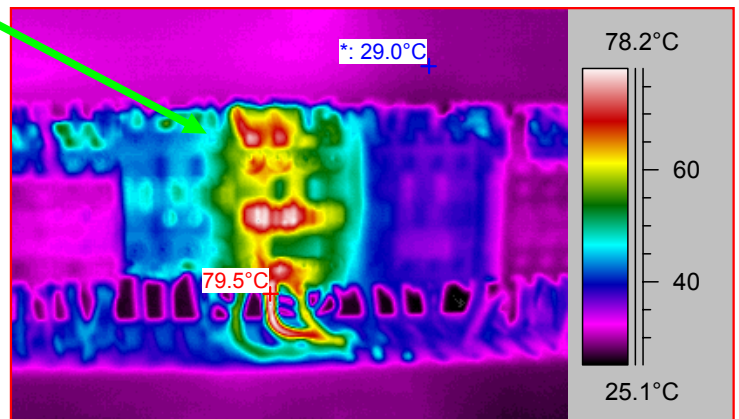
Photo visible N° : 28
Photo **IR** ou **UV** N° : D0506-27.img
Conformement au suivi ISO 9002

Contacteur

Echauffement du contacteur et du câble de sortie (2° à partir de la gauche).

Degré d'urgence d'intervention : 3
Intensité estimée (ou mesurée) : 100 %
Simulation par le calcul à P = 100% : 79 °C
(Conformement à la Directive APSAD D19)

Refaire les connections et remplacer éventuellement le contacteur.
